# BUILDING ENVELOPE COMMISSIONING AS PART OF THE DESIGN AND CONSTRUCTION PROCESS

Mario D. Gonçalves, Eng.  
Principal

## Building commissioning

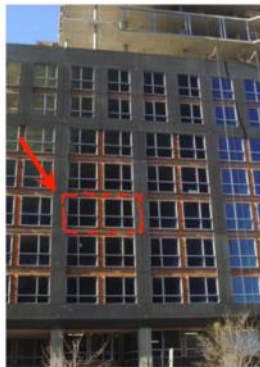
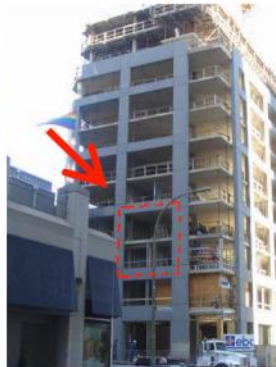
Figure 14, 15 and 16: Identification of representative areas for field testing (precast concrete / punch window wall assembly).
